UNTERSUCHUNG EINES MITTELALTERLICHEN EISERNEN SCHIFFSANKERS

VON FRITZ BÖRSIG

Bei Baggerarbeiten im Jahre 1962 in der Weser, bei welcher Gelegenheit auch die Hanse-Kogge entdeckt und geborgen wurde, deformierte und zerriß der Saugbagger ARLESIIENNE etwa 50 bis 60 m unterhalb der Fundstelle der Kogge einen Anker. Das Oberteil dieses Ankers fand und barg im Juni 1965 der Saugbagger SAALE, und der eigentliche Anker (Ankerunterteil, Abb. 1) kam im Dezember 1965 durch den Schwimmgreifer WIKING an die Oberfläche. In dem Fundbereich des Ankers befanden sich auch weitere Bootsteile. Eine Zugehörigkeit des Ankers zur Kogge kann ausgeschlossen werden¹.

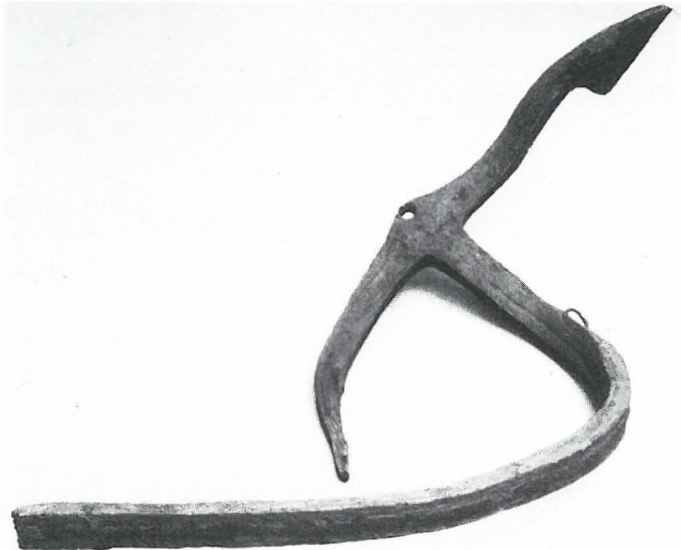
Das Ankerunterteil (Abb. 1) ist stark deformiert. Die beiden Bruchteile wurden zeichnerisch rekonstruiert und sind in der Skizze (Abb. 2) als ganzer Anker wiedergegeben. Danach hat der Anker eine Gesamtlänge von 1980 mm, eine Ausladung zwischen den Händen von 1000 mm und einen schwach konischen Schaft von etwa 56 x 34 mm am oberen und von 65 x 40 mm kurz über dem unteren Querteil. Der Querschnitt am Bruch betrug 53 x 30 mm. Das Gewicht des Ankers ist etwa 51 kg.

Abb. 1
Der mittelalterliche eiserne Schiffsanker aus der Umgebung der Kogge-Fundstelle. (Foto: Meierdierks/DSM)

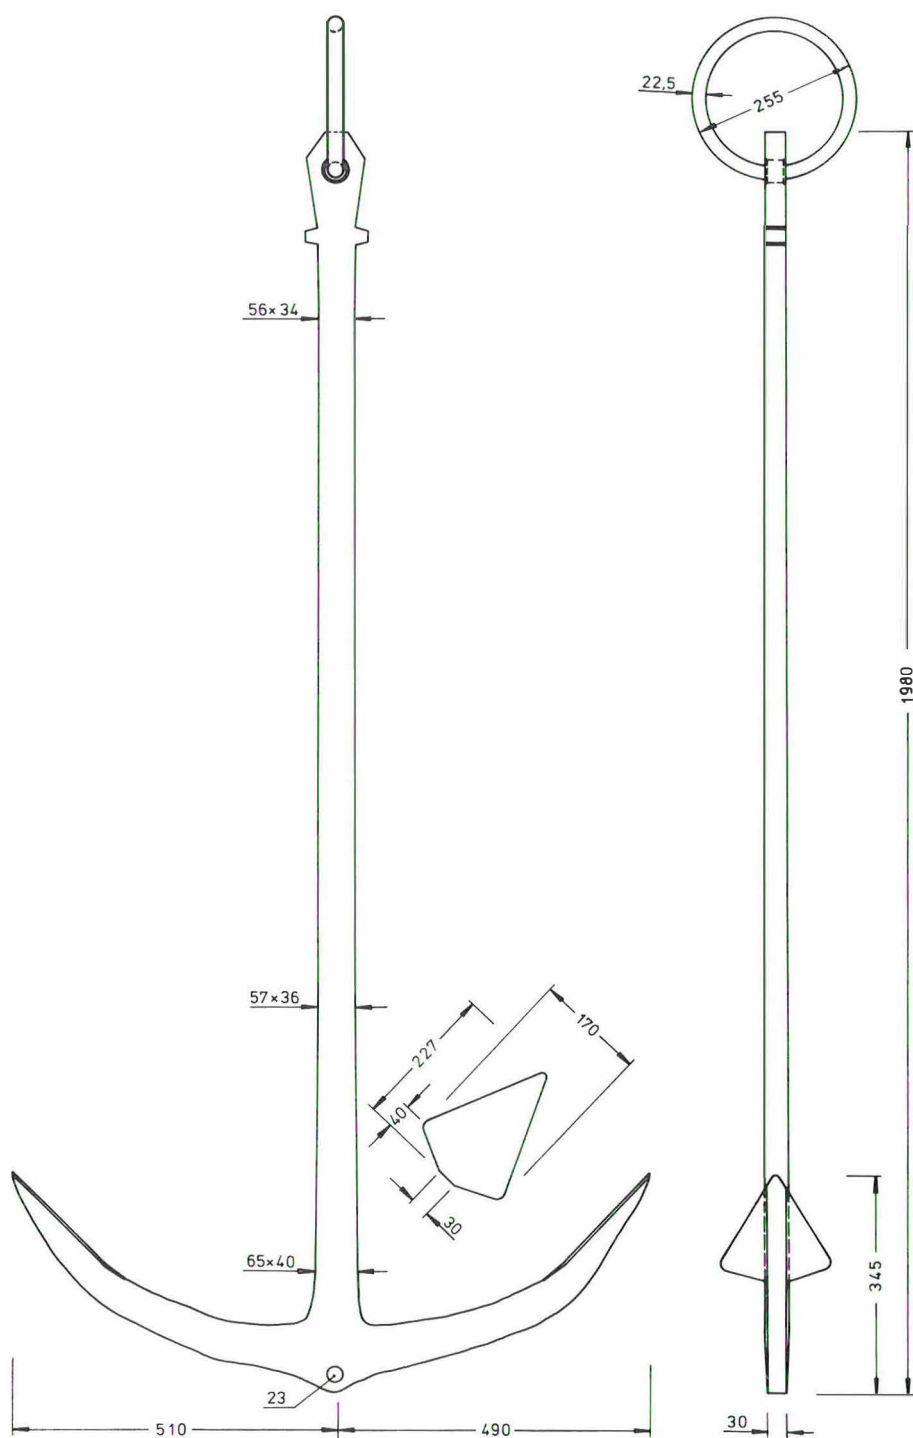
Abb. 2 Rekonstruktionszeichnung des eisernen Ankers. (Zeichnung: Runne, Breden/DSM)

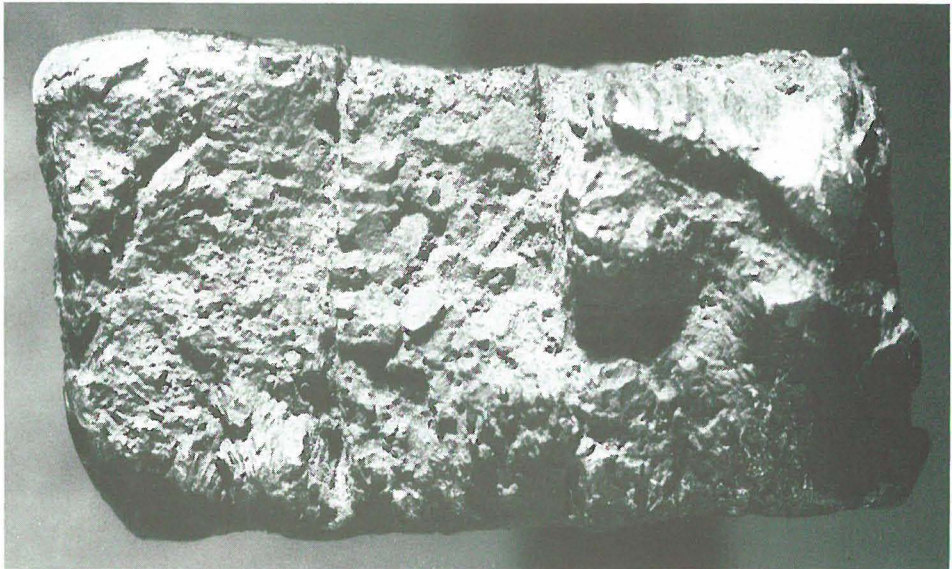
Für die Untersuchung wurde ein etwa 15 bis 20 mm langer Abschnitt mit der einen Bruchfläche zur Verfügung gestellt (Abb. 7a). Diese ist durch den Bruchvorgang (Gewaltbiegebruch) stark verformt und zerklüftet und darüber hinaus, wie schon oben erwähnt, verrostet. Außer der schon beschriebenen Dreiteilung gibt sie keine sichtbaren wesentlichen Hinweise.

Abb. 7a Bruchstelle des Ankerschaftes. (Foto: Meierdierks/DSM)

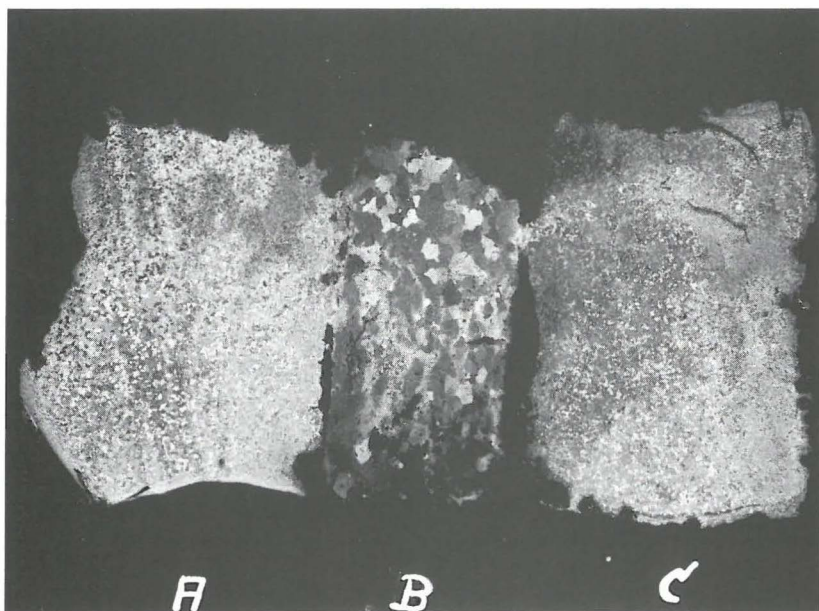
Abb. 7 Querschliff durch den Schaft in der Nähe des Bruches. M 1,9 : 1.
(Foto: AZT)

Die Schnittfläche (Querschnitt durch den Schaft) ist nach der metallographischen Vorbehandlung durch Schleifen, Polieren und Ätzen in Abb. 7 wiedergegeben. Sie läßt die Dreiteilung des Aufbaus gut erkennen, von denen die beiden äußeren Teile A und C etwa 20 x 30 mm, der mittlere Teil B etwa 13 x 30 mm Querschnitt haben. Im Grobgefüge bestehen zwischen A und C keine wesentlichen erkennbaren Unterschiede, während der mittlere Teil B demgegenüber deutlich abweicht und ein grobes Korn erkennen läßt. Dies deutet auf unterschiedliche, zueinander quergerichtete Faserrichtungen, die für die Seitenstreifen A und C in Längsrichtung des Schaftes liegen, wie dies bereits die Abb. 3 und 4 zeigen, für den Mittelteil B in Querrichtung derart, daß die Stirnflächen an der Breitseite des Schaftes der Trennfläche eines entsprechend geteilten Stabes entsprechen, der Faserverlauf quer zur Breitseite des Schaftes verläuft, also parallel zu den Berührungsflächen mit A und C. Die in den Abb. 3 und 4 bei »r« sichtbaren Risse entsprechen vermutlich den jeweiligen aneinanderliegenden Enden der Teilstücke von B. Dieser Faserverlauf wird bestätigt durch einen Längsschliff durch das Bruchende. Die Abb. 8 zeigt den Längsschliff durch die Gesamtbreite des Randteiles C mit einem Stück des Mittelteiles B, die Abb. 9 den Längsschnitt durch den Randteil A ebenfalls mit einem Teil des Mittelstückes B. Zwischen den beiden Abb. 8 und 9 fehlt also – bezogen auf das Original – ein etwa 5 mm breiter Ausschnitt von B, der jedoch für die Beurteilung bedeutungslos ist. Am linken Rand der beiden Schliffbilder 8 und 9 ist die Bruchkante angeschnitten, die bei Teil A stark verformt ist, während sie im Bereich der Schlifffläche von Teil C einen mehr verformungslosen Trennbruch darstellt. Im Teil A (Abb. 9) ist die Längsfaserrichtung durch die langgestreckten Schlackeneinschlüsse deutlich ausgeprägt, bei Teil C (Abb. 8) wegen der hier im Schliffbild zufällig nur wenigen Schlackeneinschlüsse dagegen nicht so deutlich. Der Mittelteil B (Abb. 8 und 9) zeigt kugelige Einschlüsse, d.h. die an sich langgestreckten Schlackeneinschlüsse sind hier quergeschnitten, die Faserrichtung liegt also, wie bereits oben dargestellt, senkrecht zur Bildfläche, d.h. zur Breitseite des Ankerschaftes.

Die Teile A/B und C/B sind durch Hammerschweißung miteinander verbunden. Die im Querschliff Abb. 7 geschnittenen Schweißnähte sind stark korrodiert, besonders zwischen B und C. Die im Bild sichtbaren schwarzen Bereiche sind keine Hohlräume, sondern Rost. Im Abb. 8 ist im Teil C neben der Schweißnaht mit B eine Dunkelfärbung des Gefüges durch die Ätzung sichtbar geworden, die im Bereich der Schweißung A/B (Abb. 9) nicht vorhanden ist. Das Feingefüge in diesem Bereich ist in den Abb. 10 bis 12 bei höherer Vergrößerung wiedergegeben, deren Lage in die Abb. 8 eingetragen ist. Abb. 11 erfaßt den dunklen Bereich in Abb. 8. Sie zeigt im oberen Teil ebenso wie im unteren von Abb. 10 Widmannstätten'sche Struktur, während im unteren, dunklen Bereich sorbitisches Gefüge vorliegt, das auch die ganze Breite des dunklen Schreifens in Abb. 8 ausmacht. Diese Gefügeausbildung ist auf eine örtliche Aufkohlung zurückzuführen, während das Widmannstätten'sche Gefüge darauf hindeutet, daß der Stahl hier bei der Erhitzung zum Schweißen örtlich bis zum Schmelzen erhitzt worden ist, also eine Temperatur erreicht wurde, die zu damaliger Zeit als ganz ungewöhnlich anzusehen ist. Abb. 12 zeigt den Übergang des Gefüges unterhalb des sorbitischen Bereiches entsprechend Abb. 11 und, getrennt durch die Schweißnaht S-S, das Gefüge des mittleren Bauteiles B. In diesem sind keine vom Schweißvorgang herrührenden Gefügeveränderungen sichtbar. In dem oberhalb der Schweißnaht zum sorbitischen Gefüge hin (Abb. 12) liegenden Bereich von Teil C sind neben Ferrit auch Perliteinschlüsse als Hinweis auf eine Aufkohlung vorhanden, die im Zusammenhang mit der Erhitzung beim Schweißen und dem Schweißvorgang auf nicht erklärbare, wahrscheinlich unbeabsichtigte Weise durch örtliche Aufkohlung aufgetreten sind. Der restliche große Bereich von C besteht, ebenso wie das Gefüge des anderen Randstreifens A, im wesentlichen aus kohlenstofffreiem Ferrit (Abb. 13), ebenso auch das Gefüge des Mittelteiles B.

Zur Ermittlung der Festigkeit wurden Härtemessungen nach Brinell HB 2.5 über den Querschnitt (Abb. 7) durchgeführt und daraus die Festigkeit berechnet. Die mittleren Zugfestigkeiten der drei Bauteile sind – bei nur jeweils geringen Streuungen –:

Teil	Festigkeit	
A	33	kp/mm ²
B	55	kp/mm ²
C	33	kp/mm ²

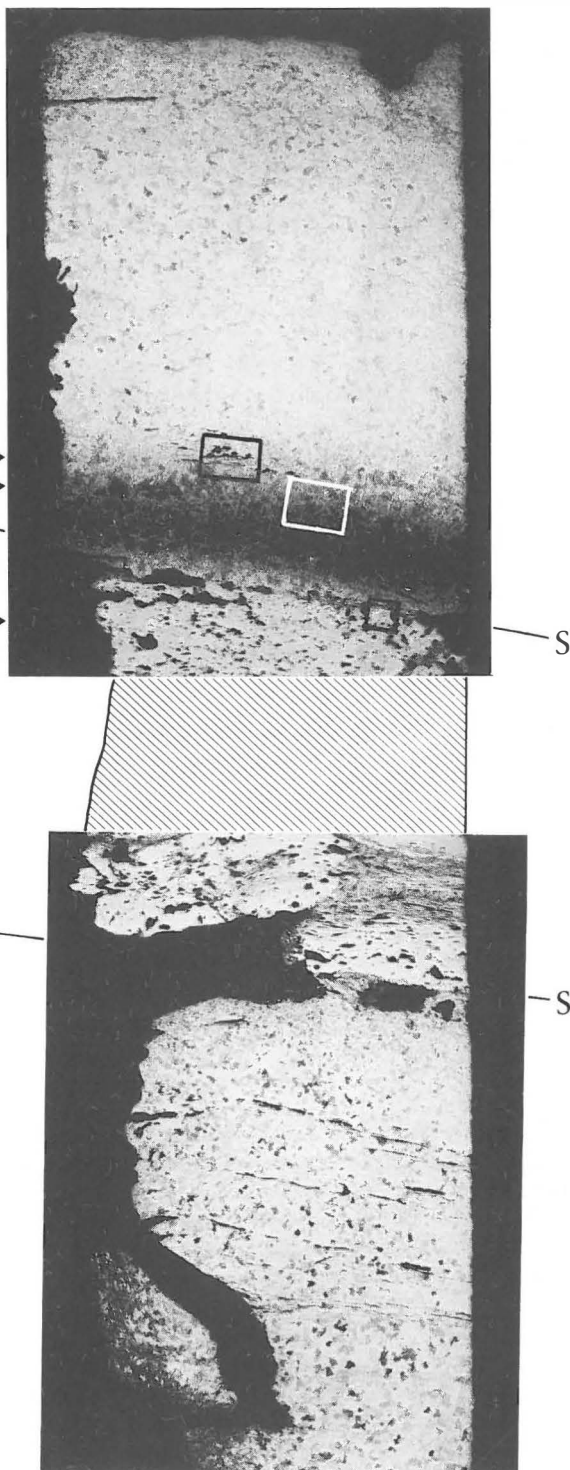
Abb. 8 und 9
 Längsschliff durch den Schaft
 im Bereich des Bruches.
 M 3,92 : 1. (Foto: AZT)

Die Ermittlung der Härte durch Kleinlasthärteprüfung nach Vickers HV 0.5 in dem dunkel angeätzten Bereich von Teilstück C neben der Schweißnaht (Abb. 8) ist, entsprechend dem Widmannstätten'schen bzw. sorbitischen Gefüge, erheblich höher. Der Verlauf der Vickershärte HV 0.5 über die Breite dieses Streifens ist:

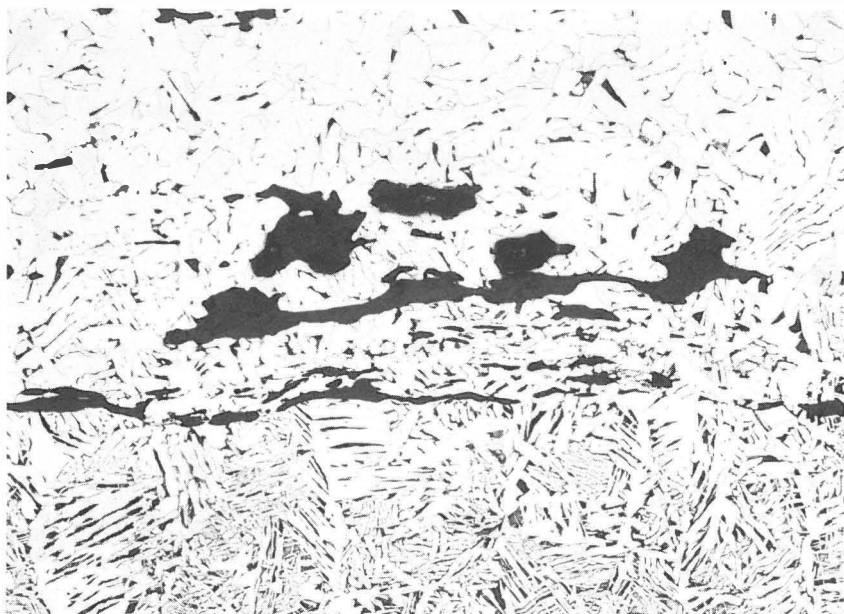
Abb. 10 $M 50 : 1$. (Foto: AZT)

im ferritischen Bereich (Abb. 10, oberer Teil)	: 108/110
im Widmannstätten'schen Bereich (Abb. 10 unten und Abb. 11 oben)	: 130
im dunklen, sorbitischen Bereich (Abb. 11 unten)	: 198
am Übergang zur Schweißnaht im ferritisch- perlitischen Bereich (Abb. 12 oben)	: 151
im Teil B unterhalb der Schweißnaht S-S (Abb. 12)	: 136

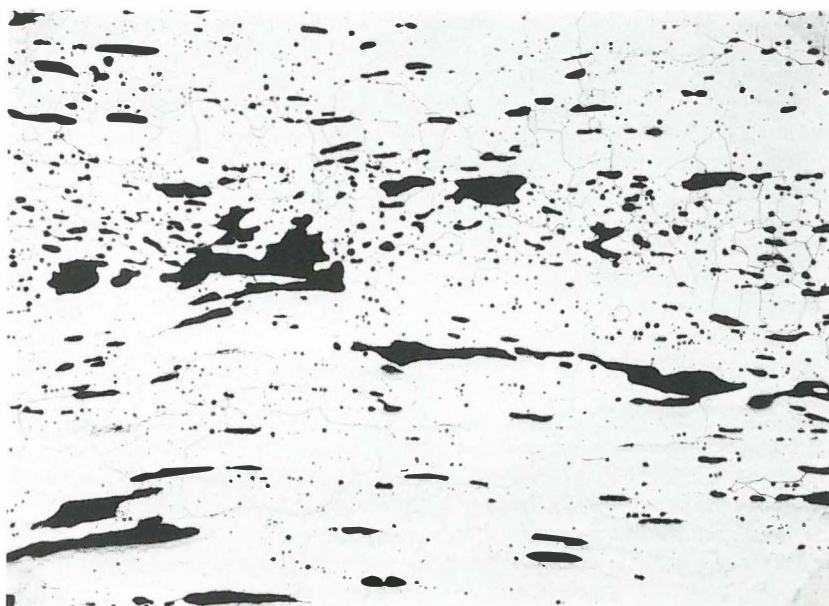
Abb. 14 $M 50 : 1$. (Foto: AZT)

Eine eindeutige Erklärung für das Auftreten des besonderen, aufgekohnten Gefügestreifens in C neben der Schweißnaht kann nur vermutet werden. Auffallend ist, daß in dem Bereich der Schweißung A/B keine entsprechenden Gefügeänderungen erkennbar sind (Abb. 14). Da nur der kurze Abschnitt vom Bruchende des Schaftes für die Untersuchung zur Verfügung stand, kann nicht gesagt werden, ob diese Anomalität im Gefüge des Randstreifens C neben der Schweißung sich über eine größere Länge oder, was noch weniger wahrscheinlich ist, über die ganze Länge des Ankerschaftes hinzieht. Im Hinblick auf das Herstellungsverfahren durch Hammerschweißung aus der Schweißhitze ist kein ersichtlicher Grund für das Auftreten dieser Gefügeanomalität erkennbar. Hierbei ist außerdem zu beachten, daß Stähle mit Kohlenstoffgehalten über etwa 0.25% nur schwer, mit noch höheren C-Gehalten, etwa dem des Sorbits in Abb. 8 bzw. 11 gar nicht durch Hämmern feuerschweißbar sind. Eine beabsichtigte Aufkohlung des Eisenstabes durch die Ankerschmiede hat also mit Sicherheit nicht vorgelegen. Möglich ist, daß sich in der Ausgangsluppe, aus dem der Stab C hergestellt worden ist, durch Zufall ein Bereich mit höherem Kohlenstoffgehalt befunden hat. Das würde bedeuten, daß der Ausgangsrohling für den Stab aus Luppen mit unterschiedlichem C-Gehalt bzw. mit örtlich hohen C-Gehalten bestanden hat.
